INFORME FINAL

LAPA, Vuelo 3142

Boeing 737-204C LV-WRZ

31-Agosto-1999

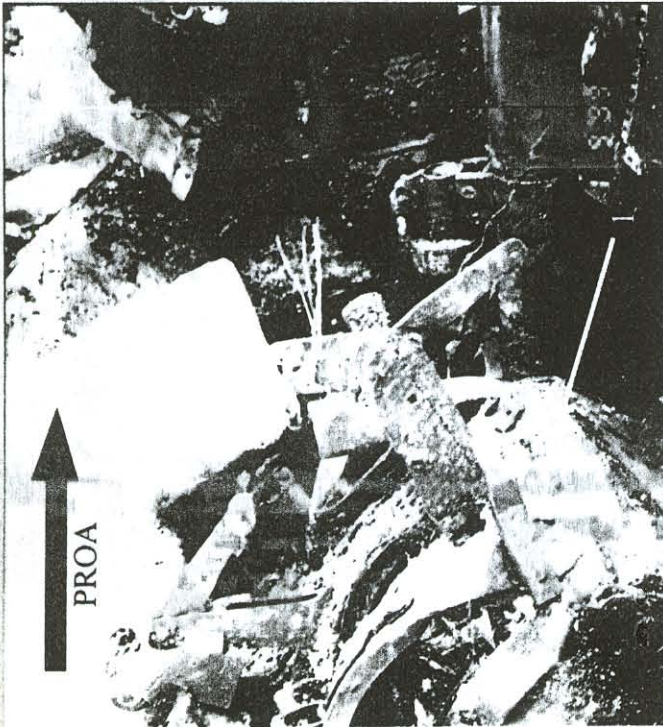
Final párrafo 1.16.2.2.1

- la posición de la palanca de flaps en el pedestal, colocada hacia delante (flaps ARRIBA). Apéndice 5, fotografía.
- la lectura del FDR, que indica flaps en cero (ARRIBA). Apéndice 4.
- las luces apagadas de flaps de borde de ataque, que indican por defecto flaps ARRIBA
- El sonido de la alarma de configuración registrado en el CVR, cuyos otros sistemas asociados se hallaban en posición correcta (compensador y frenos de vuelo). Apéndice 6. *h*

...n de la palanca de accionamiento de flaps

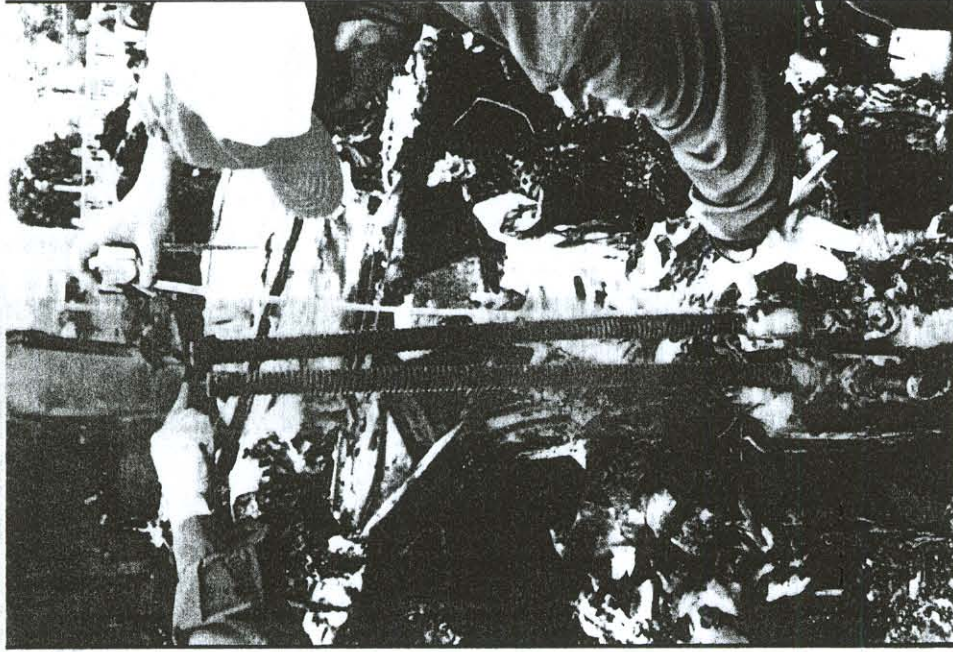
Referencia : Informe Final párrafos 1.16.2.1.6 y 1.16.2.2.1

Vista de dos tornillos sinfin pertenecientes al sistema de extensión / retracción de flaps. La ubicación de la tuerca deslizante indica la posición de flaps totalmente retraídos
